UN NOUVEAU QUARTIER ROMAIN À TOURNAI

M. AMAND

UN NOUVEAU QUARTIER ROMAIN A TOURNAI

Les fouilles du Luchet d'Antoing

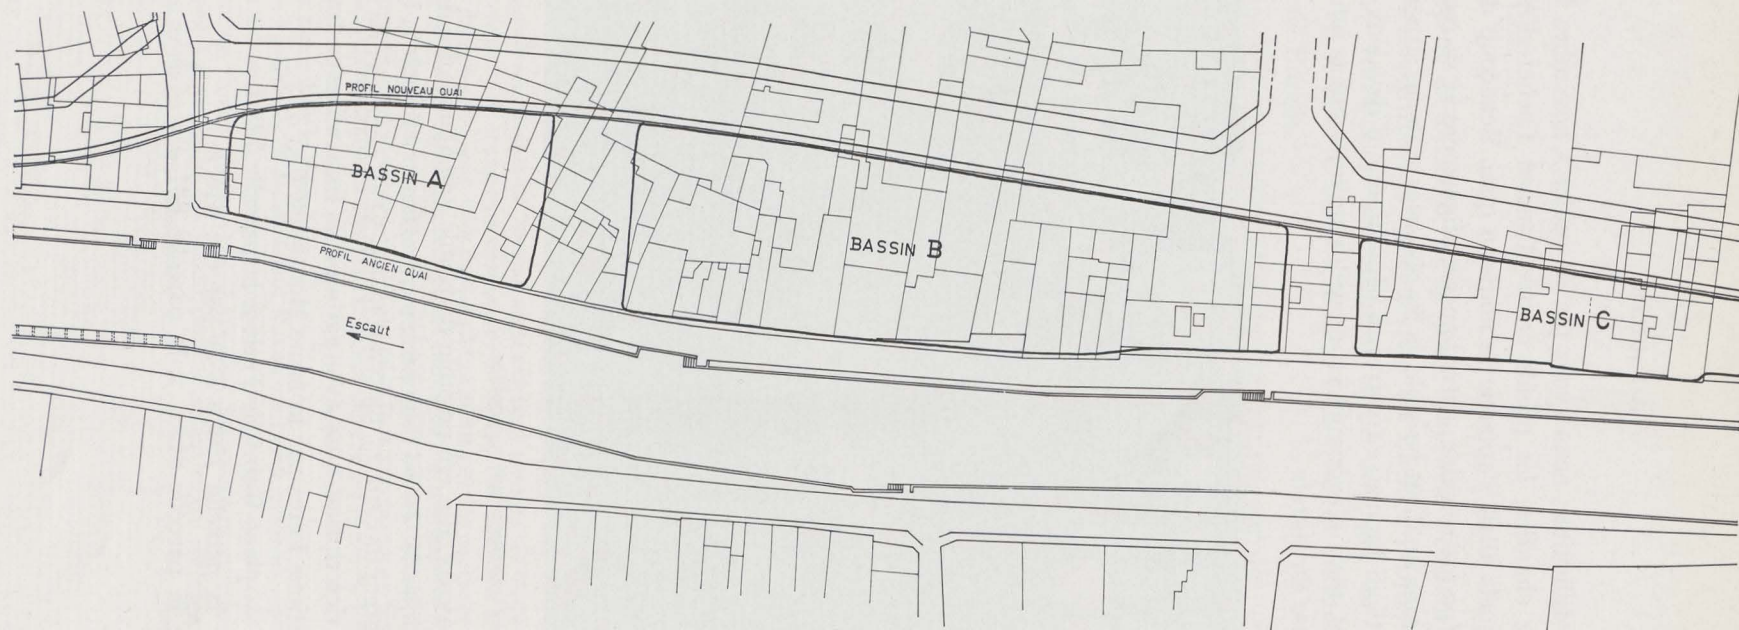
FIG. 3. — Situation des bassins explorés.

Au cours des travaux, il a été possible de réunir une abondante documentation photographique. M. André CAUCHETEUR, professeur à l'École industrielle, a bien voulu se charger de cette tâche. Nous tenons à l'en remercier de tout cœur. Pour faciliter la description, nous avons groupé les trouvailles en trois bassins, selon les excavations faites par la firme Montbaliu (fig. 3) :

- le bassin A, de la place Gabrielle Petit à la parcelle 783 l
- le bassin B, de la parcelle 790 e à la parcelle 815 a
- le bassin C, de la parcelle 818 à la parcelle 831 e

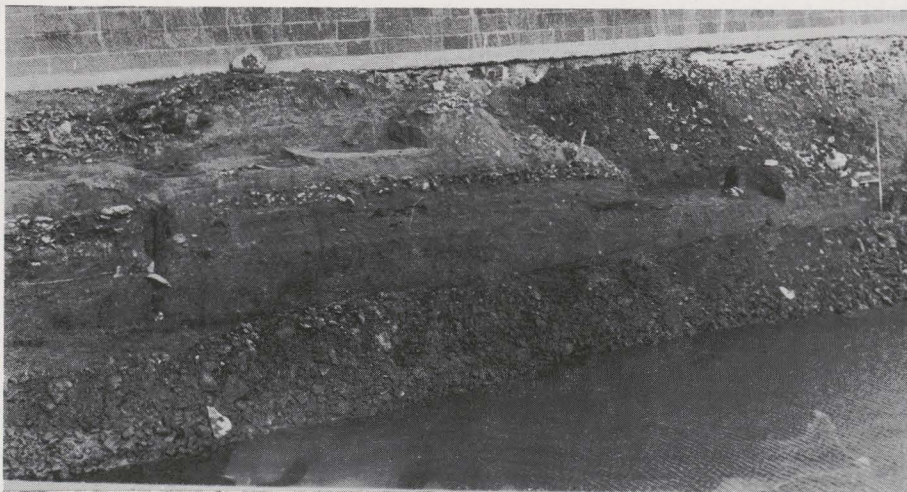
FIG. 5. — Profil avec traces de bâtiments en bois.

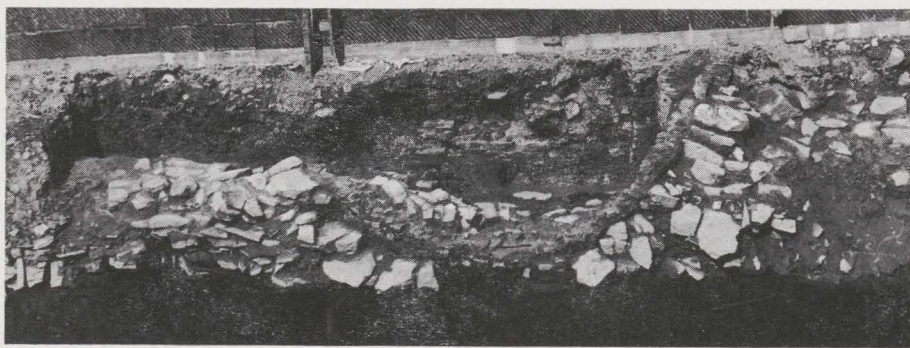
FIG. 13. — Coupe à travers le four de tuiliers.

épaisseur totale de 0,40 m que maintenaient une couche d'argile et une gangue de moellons grossiers de 0,50 à 0,60 m d'épaisseur liés par de l'argile. Les parois du canal étaient surmontées d'une voûte en berceau faite d'argile vitrifiée. Quant à la double paroi, dont chaque parement intérieur était vitrifié, elle trouve son explication dans le fait que le four a été remanié, ce qui prouve une période d'utilisation prolongée, c'est-à-dire de plus d'une saison ¹.

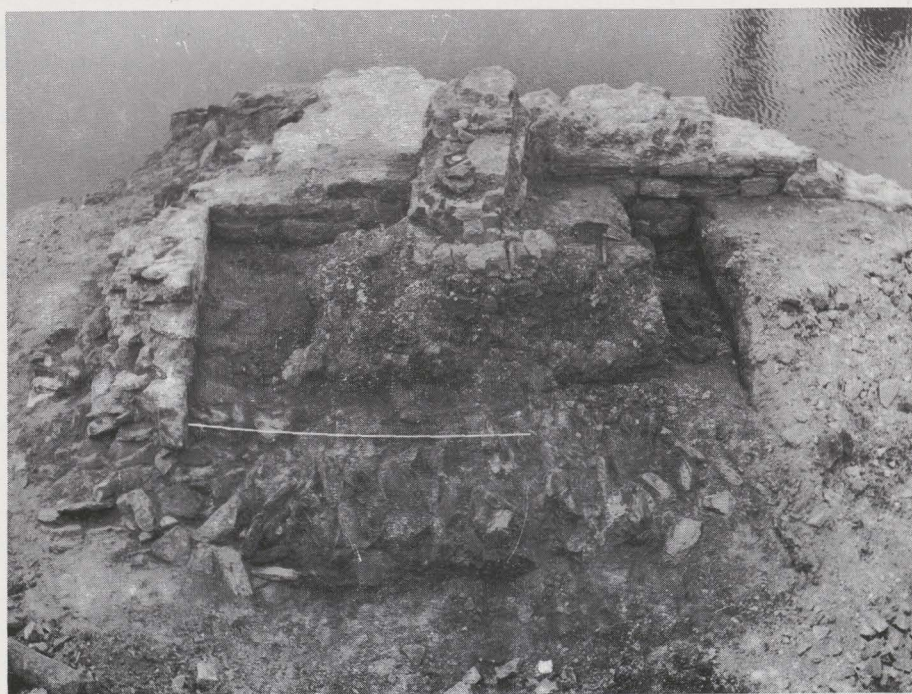
FIG. 18. — Le bâtiment de la plage b du bassin B.

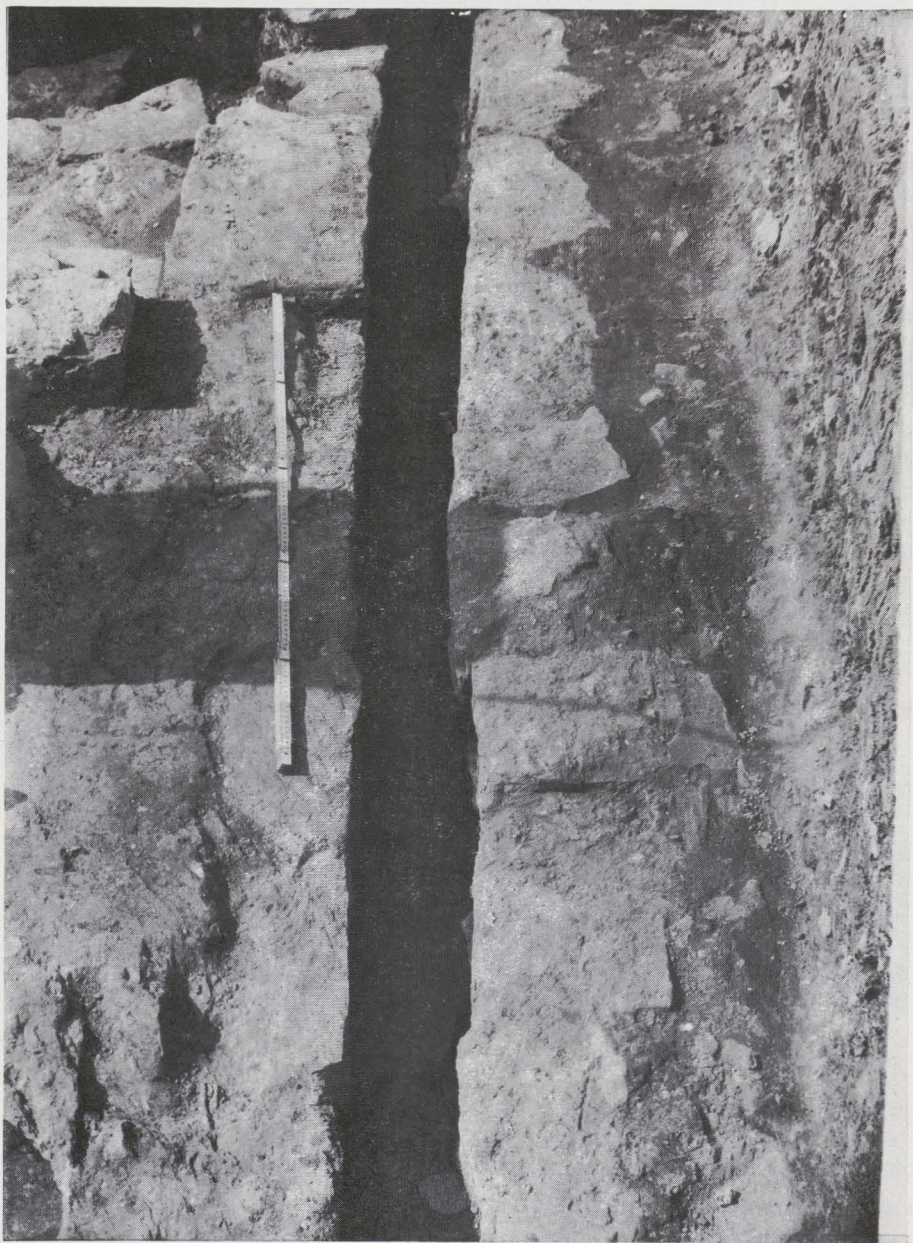
FIG. 28. — Canalisations contre la piscine.

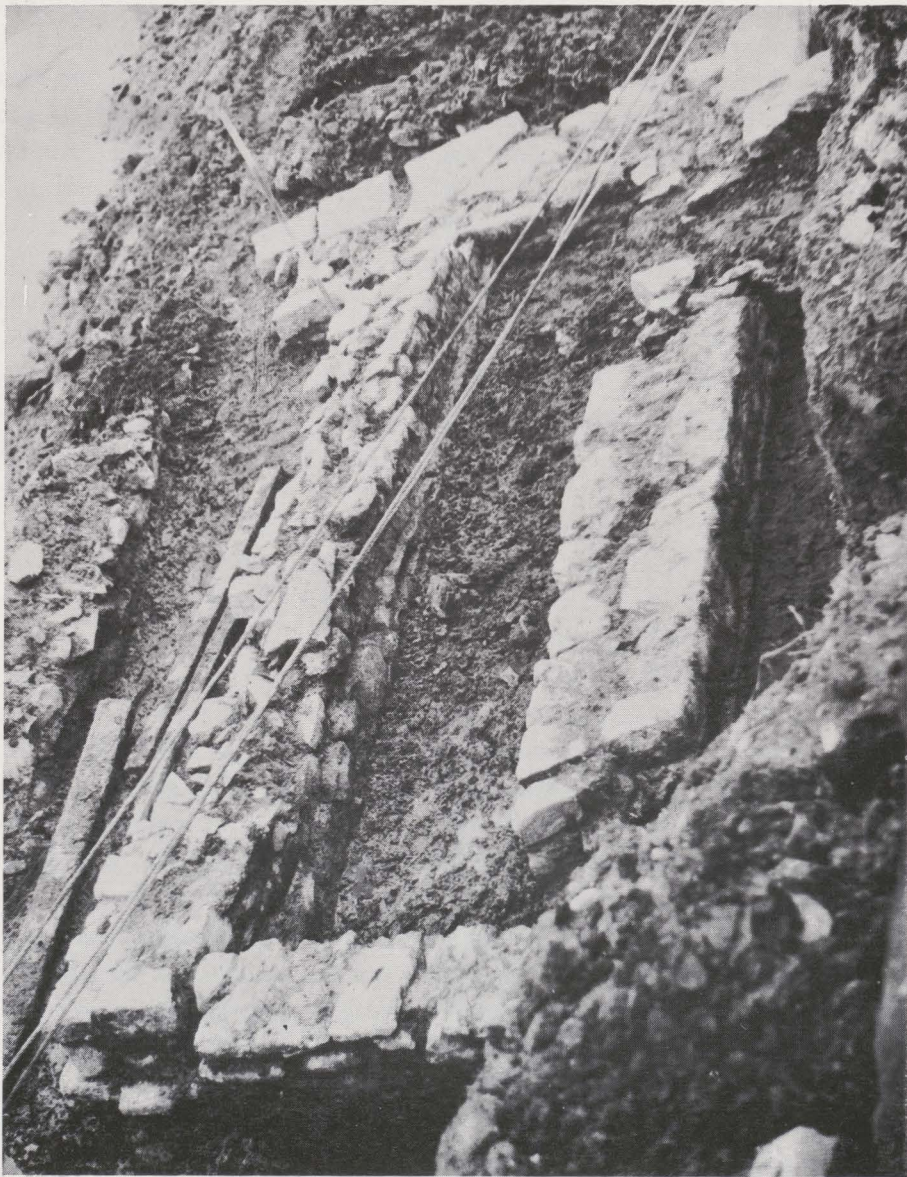
FIG. 33. — Le bâtiment rectangulaire et ses aménagements.

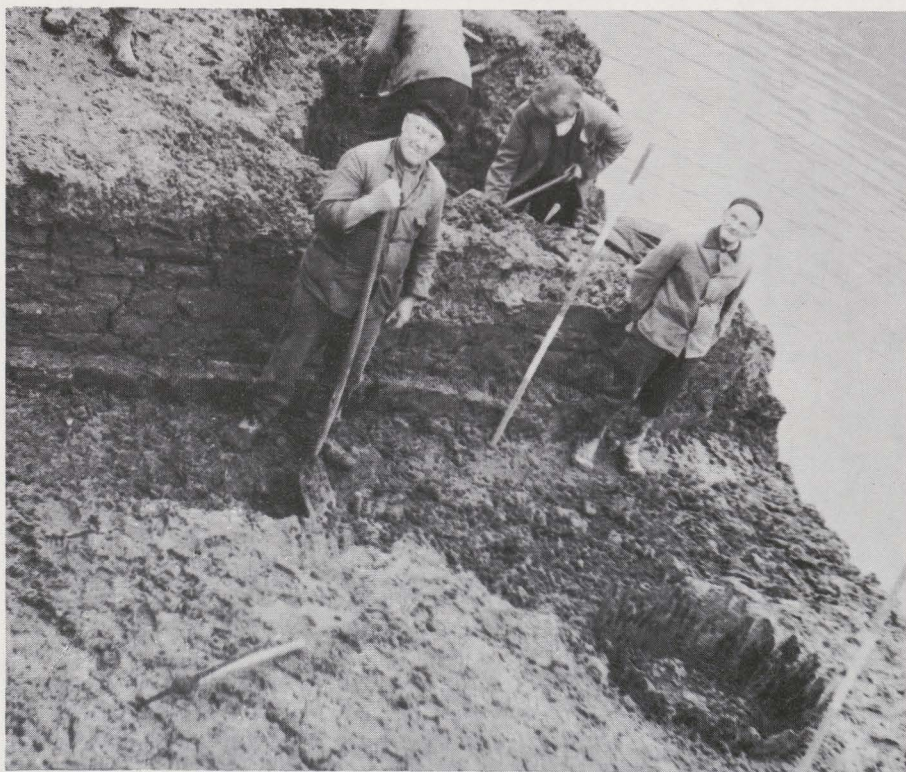
FIG. 35. — Tonneau en bois et mur à empattement.

lequel trois pièces, probablement des caves avec plancher ont été dégagées. Le fond de tonneau en bois de 0,90 m de diamètre aux douves de 0,18 m de large mis au jour à proximité d'un des murs de ce second grand bâtiment (fig. 35) constitue également un vestige moyenâgeux venu perturber la couche romaine. En effet, ce tonneau dont les douves étaient maintenues vers le bas par des cercles en coudrier et qui avait peut-être été utilisé comme fosse d'aisance est engagé dans la couche noire indiquant la présence d'un plancher d'époque romaine.
